**COMUNE DI ISPANI**  
**PROVINCIA DI SALERNO**

**INQUADRAMENTO, RELAZIONE E  
DOCUMENTAZIONE FOTOGRAFICA**

**OGGETTO:** "MESSA IN SICUREZZA DI VIA LUIGI CADORNA E PIAZZA NUOVA  
ALLA FRAZIONE SAN CRISTOFORO". CUP: B25F21000590001 - CIG:  
Z1931DFC76

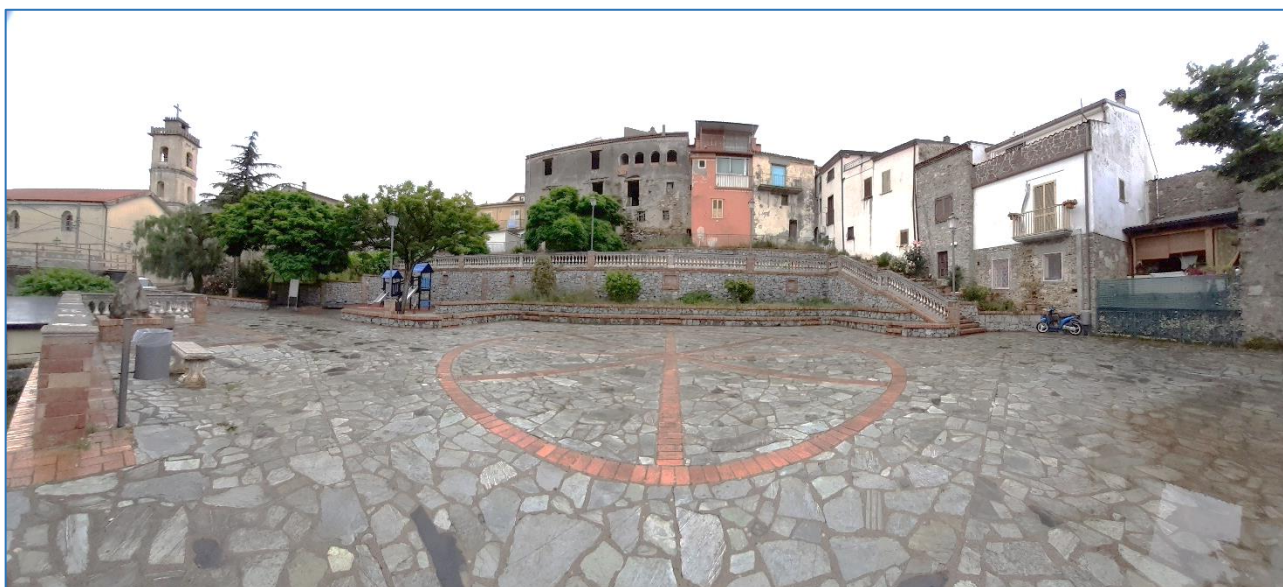
### PIAZZA

Piazza Umberto I presenta la manifestazione di una subsidenza localizzata nella parte terminale, lato balaustra, per un'area di circa 150,00 mq, tale abbassamento è variabile fino ad un massimo di circa 15,00 cm.

L'abbassamento ha trascinato una sezione di balaustra, in prossimità della scala, facendola ribaltare di qualche grado verso l'interno della piazza.

- la rimozione degli arredi ove necessita intervenire;
- rimozione della pavimentazione in porfido e delle porzioni in laterizio, al fine di recuperarla e riutilizzarla;
- scavo per il posizionamento di un cavidotto elettrico;
- posa del cavidotto con relativi pozzetti di ispezione in cemento;
- scavo e livellamento della metà piazza da ripristinare;
- scavo atto ad ospitare il cordolo di ancoraggio della soletta in c.a.;
- fori nel muro al di sotto della balaustra, ad interasse di ml 1,00, nei quali inserire barre di ancoraggio in acciaio con bicomponente alle quali collegare l'armatura della soletta in c.a.;
- posa in opera di soletta in cls armata con rete elettrosaldada maglia 10 x10 Ø 8;
- posa in opera del porfido e delle porzioni in laterizio rimossi;
- riposizionamento degli arredi rimossi;

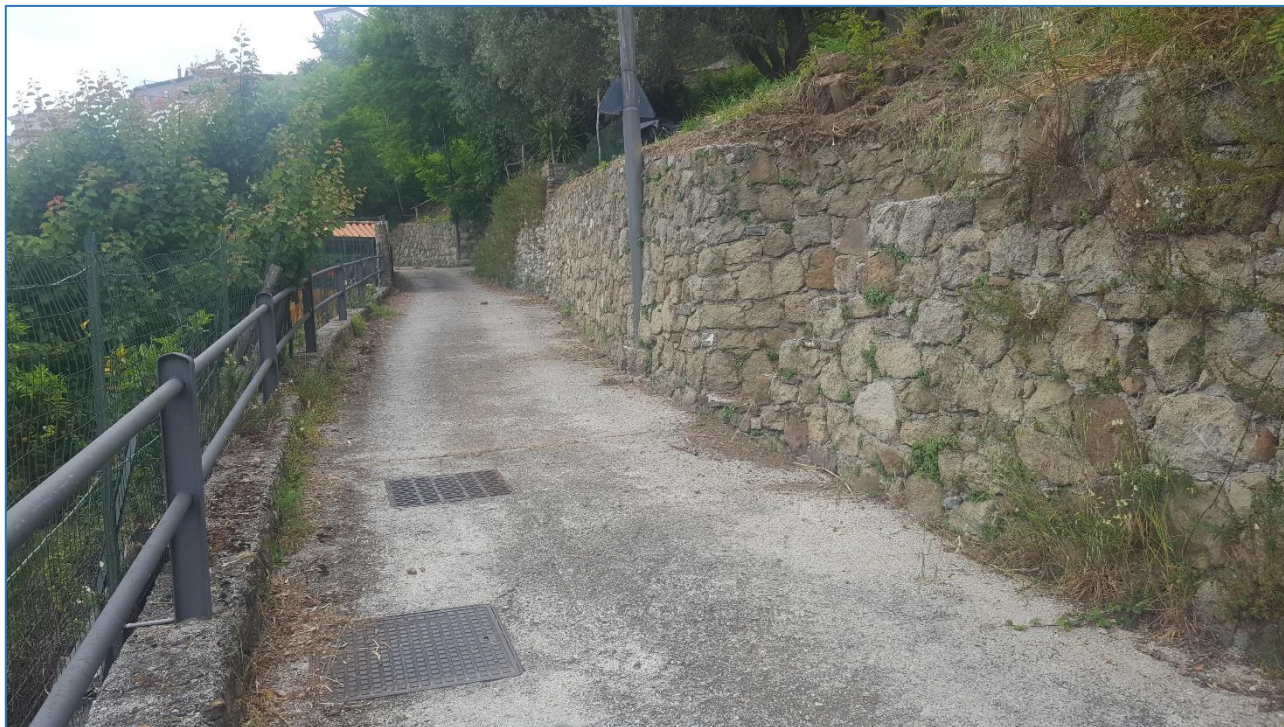
# STRADA

Il dislivello, nella parte oggetto di intervento, è di 24,50 mt ed in alcuni tratti la pendenza raggiunge il 40%.

Attualmente il fondo stradale è in calcestruzzo e in alcuni punti si evidenzia, causa la consunzione dello strato superficiale, la rete elettrosaldata di armatura.

Il sistema di smaltimento delle acque piovane seppur efficiente nel tratto a monte, a valle, nell'ultimo tratto (circa 25,00 ml) è sottodimensionato ed inefficace a smaltire le acque raccolte lungo il tratto stradale e quelle che si riversano dal terreno a monte proveniente dal muro di contenimento. In quest'ultimo tratto è presente un affioramento di acqua sorgiva che rende il fondo scivoloso e pericoloso per la viabilità.

L'illuminazione presente non è sufficiente e va integrata con nuovi punti luce.

- demolizione del massetto di circa 25 cm;
- realizzazione di massetto armato con rete elettrosaldata;
- posa in opera di pavimentazione in sanpietrini;

- scavo della profondità cm 60,00;
- scavo di sottofondazione al muro di contenimento
- realizzazione sottofondazione armata, operando ad alternanza di cm 140,00 per volta;
- realizzazione di drenaggio su tutta la superficie scavata;
- realizzazione di massetto armato con rete elettrosaldata;
- posa in opera di pavimentazione in porfido ;
- posizionamento di canalette di raccolta in calcestruzzo con sovrastane griglia metallica

- scavo cavidoto;
- sostituzione pozzetti esistenti e integrazione con nuovi;
- integrazione con 6 nuovi pali in alternanza con quelli già presenti;
- spicconamento e rifacimento intonaci dei muri di contenimenti a monte
- fresatura del fondo da asfaltare
- realizzazione di asfalti tra il tratto A1 – D
