**COMUNE DI ISPANI**  
**PROVINCIA DI SALERNO**

**INQUADRAMENTO, RELAZIONE E  
DOCUMENTAZIONE FOTOGRAFICA**

**OGGETTO:** "MESSA IN SICUREZZA DI VIA LUIGI CADORNA E PIAZZA NUOVA  
ALLA FRAZIONE SAN CRISTOFORO". CUP: B25F21000590001 - CIG:  
Z1931DFC76

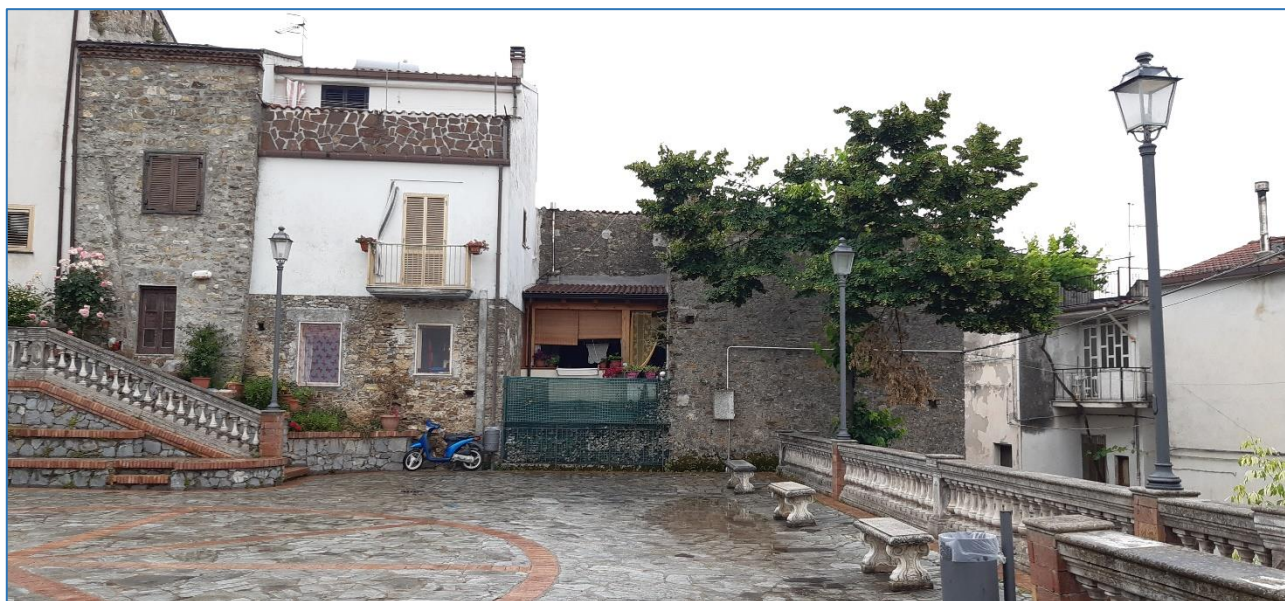
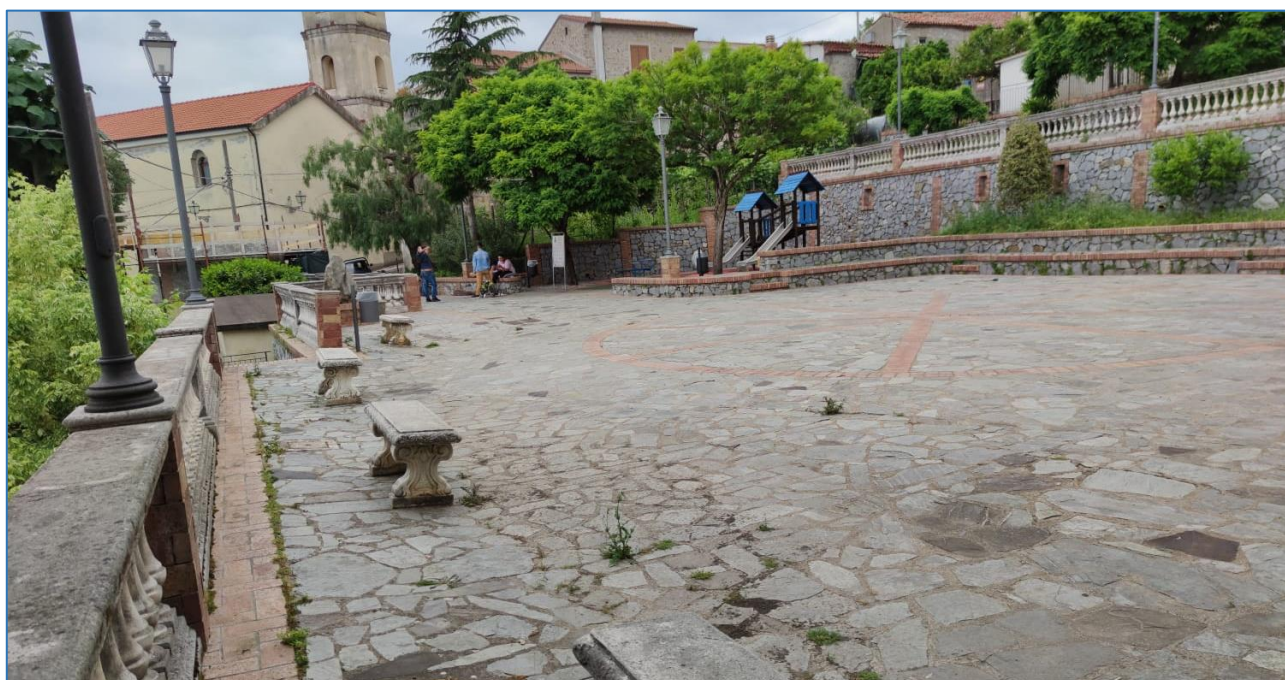
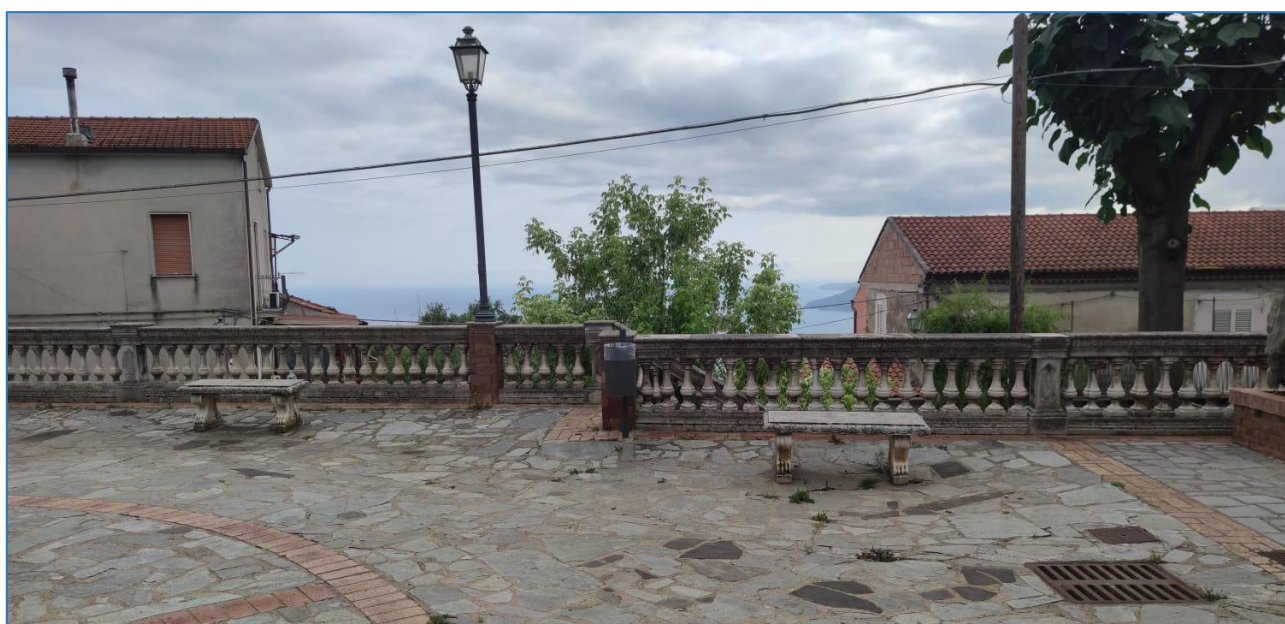
Piazza Umberto I presenta la manifestazione di una subsidenza localizzata nella parte terminale, lato balaustra, per un'area di circa 150,00 mq, tale abbassamento è variabile fino ad un massimo di circa 15,00 cm.

L'abbassamento ha trascinato una sezione di balaustra, in prossimità della scala, facendola ribaltare di qualche grado verso l'interno della piazza.

- la rimozione degli arredi ove necessita intervenire;
- rimozione della pavimentazione in porfido e delle porzioni in laterizio, al fine di recuperarla e riutilizzarla;
- scavo per il posizionamento di un cavidotto elettrico;
- posa del cavidotto con relativi pozzetti di ispezione in cemento;
- scavo e livellamento della metà piazza da ripristinare;
- scavo atto ad ospitare il cordolo di ancoraggio della soletta in c.a.;
- fori nel muro al di sotto della balaustra, ad interasse di ml 1,00, nei quali inserire barre di ancoraggio in acciaio con bicomponente alle quali collegare l'armatura della soletta in c.a.;
- posa in opera di soletta in cls armata con rete elettrosaldada maglia 10 x10 Ø 8;
- posa in opera del porfido e delle porzioni in laterizio rimossi;
- riposizionamento degli arredi rimossi;

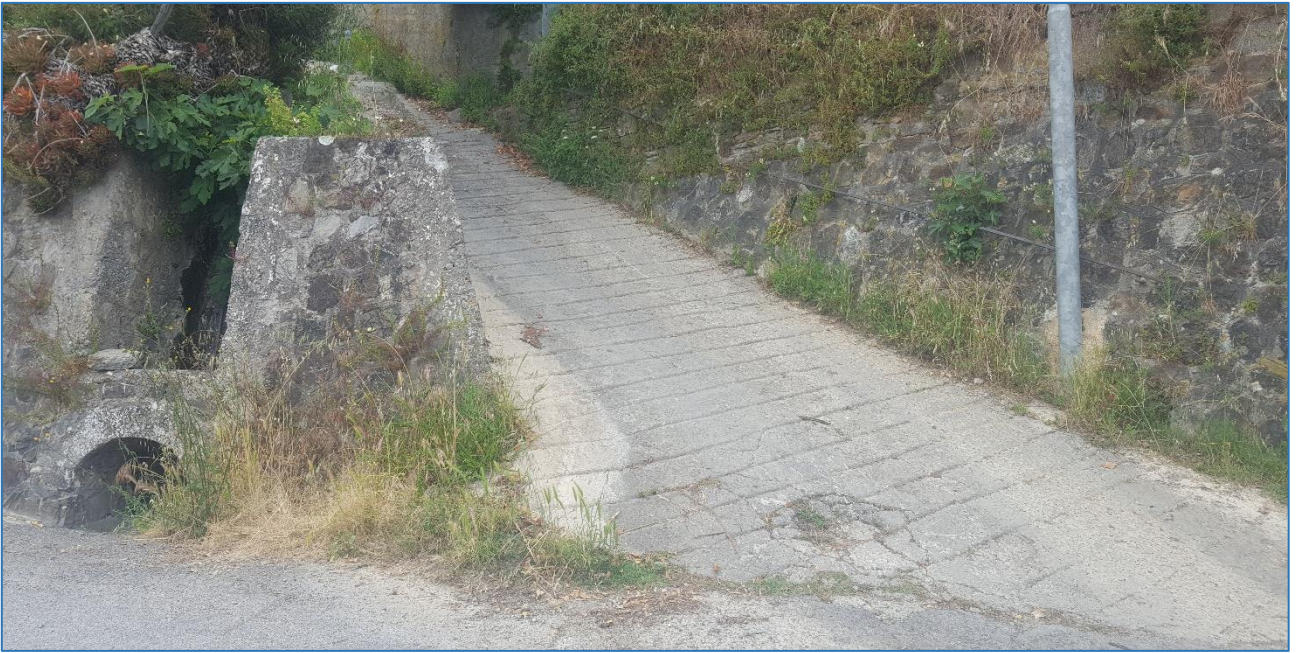
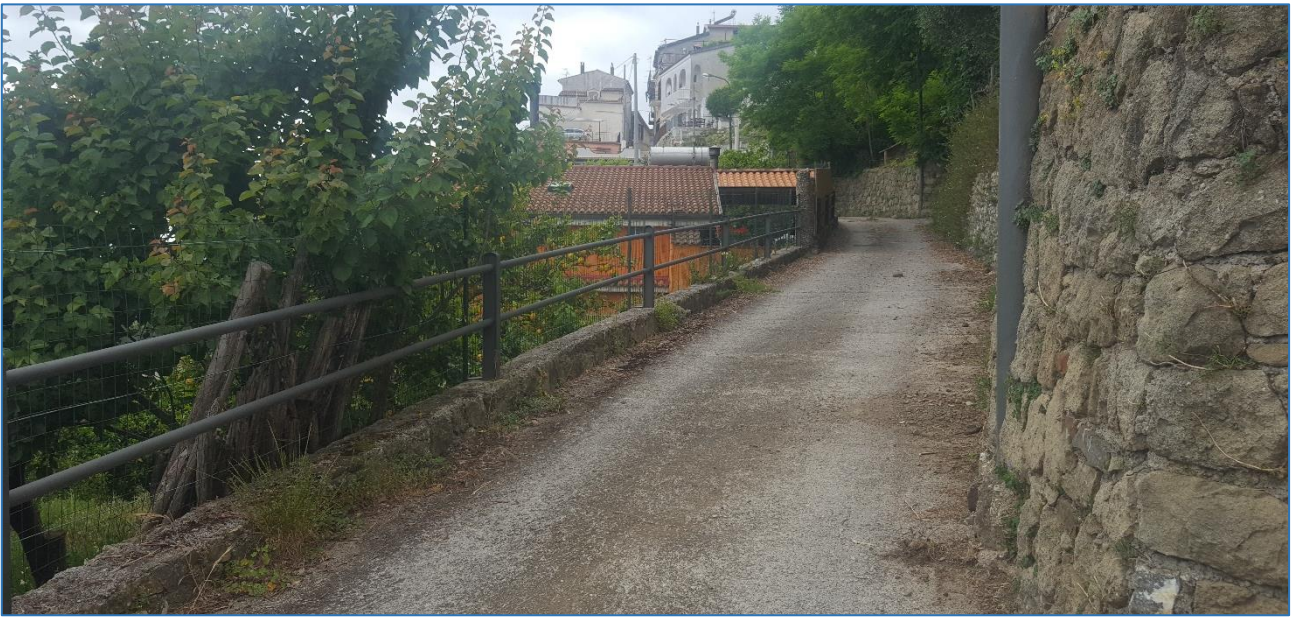
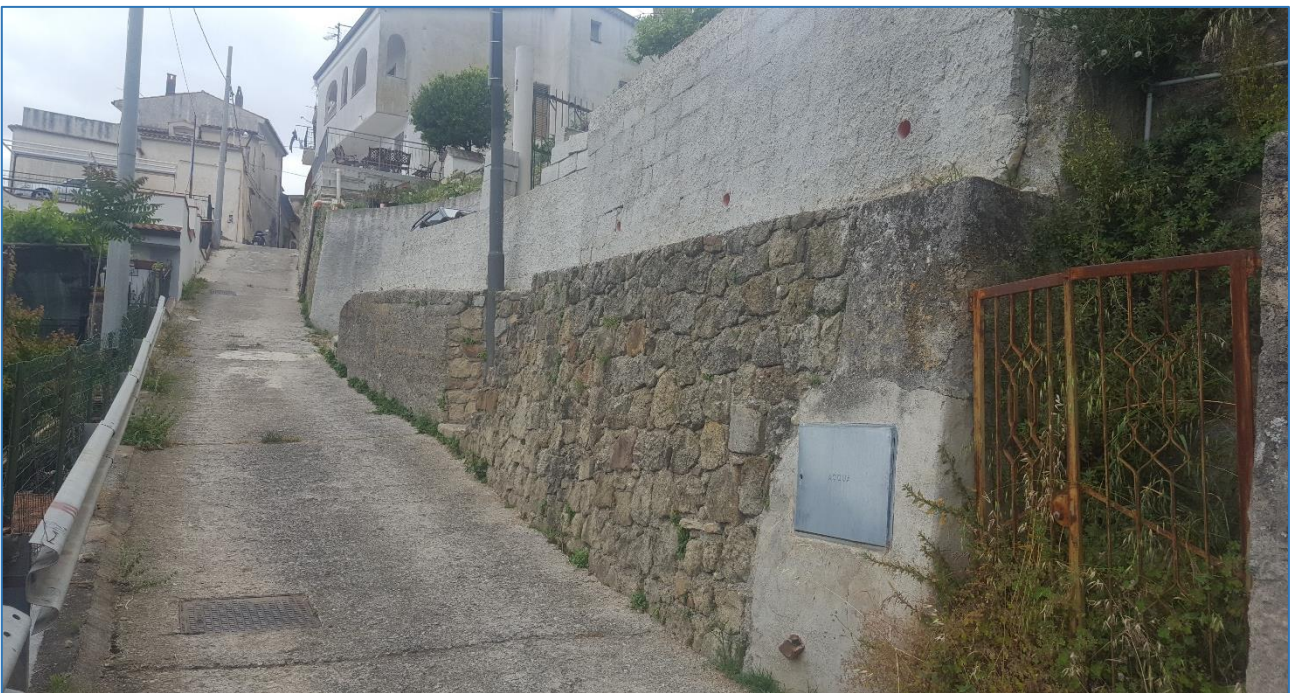
Attualmente il fondo stradale è in calcestruzzo e in alcuni punti si evidenzia, causa la consunzione dello strato superficiale, la rete elettrosaldata di armatura.

Il sistema di smaltimento delle acque piovane seppur efficiente nel tratto a monte, a valle, nell'ultimo tratto (circa 25,00 ml) è sottodimensionato ed inefficace a smaltire le acque raccolte lungo il tratto stradale e quelle che si riversano dal terreno a monte proveniente dal muro di contenimento. In quest'ultimo tratto è presente un affioramento di acqua sorgiva che rende il fondo scivoloso e pericoloso per la viabilità.

L'illuminazione presente non è sufficiente e va integrata con nuovi punti luce.

- demolizione del massetto di circa 25 cm;
- realizzazione di massetto armato con rete elettrosaldata;
- posa in opera di pavimentazione in sanpietrini;

- scavo della profondità cm 60,00;
- scavo di sottofondazione al muro di contenimento
- realizzazione sottofondazione armata, operando ad alternanza di cm 140,00 per volta;
- realizzazione di drenaggio su tutta la superficie scavata;
- realizzazione di massetto armato con rete elettrosaldata;
- posa in opera di pavimentazione in porfido ;
- posizionamento di canalette di raccolta in calcestruzzo con sovrastane griglia metallica

- scavo cavidoto;
- sostituzione pozzetti esistenti e integrazione con nuovi;
- integrazione con 6 nuovi pali in alternanza con quelli già presenti;
- spicconamento e rifacimento intonaci dei muri di contenimenti a monte
- fresatura del fondo da asfaltare
- realizzazione di asfalti tra il tratto A1 – D
